# **山东恒导石油化工股份有限公司**

## **自行监测方案（简本）**

**编制单位：淄博圆通环境检测有限公司**

**编制日期：2020 年 10 月 19 日**

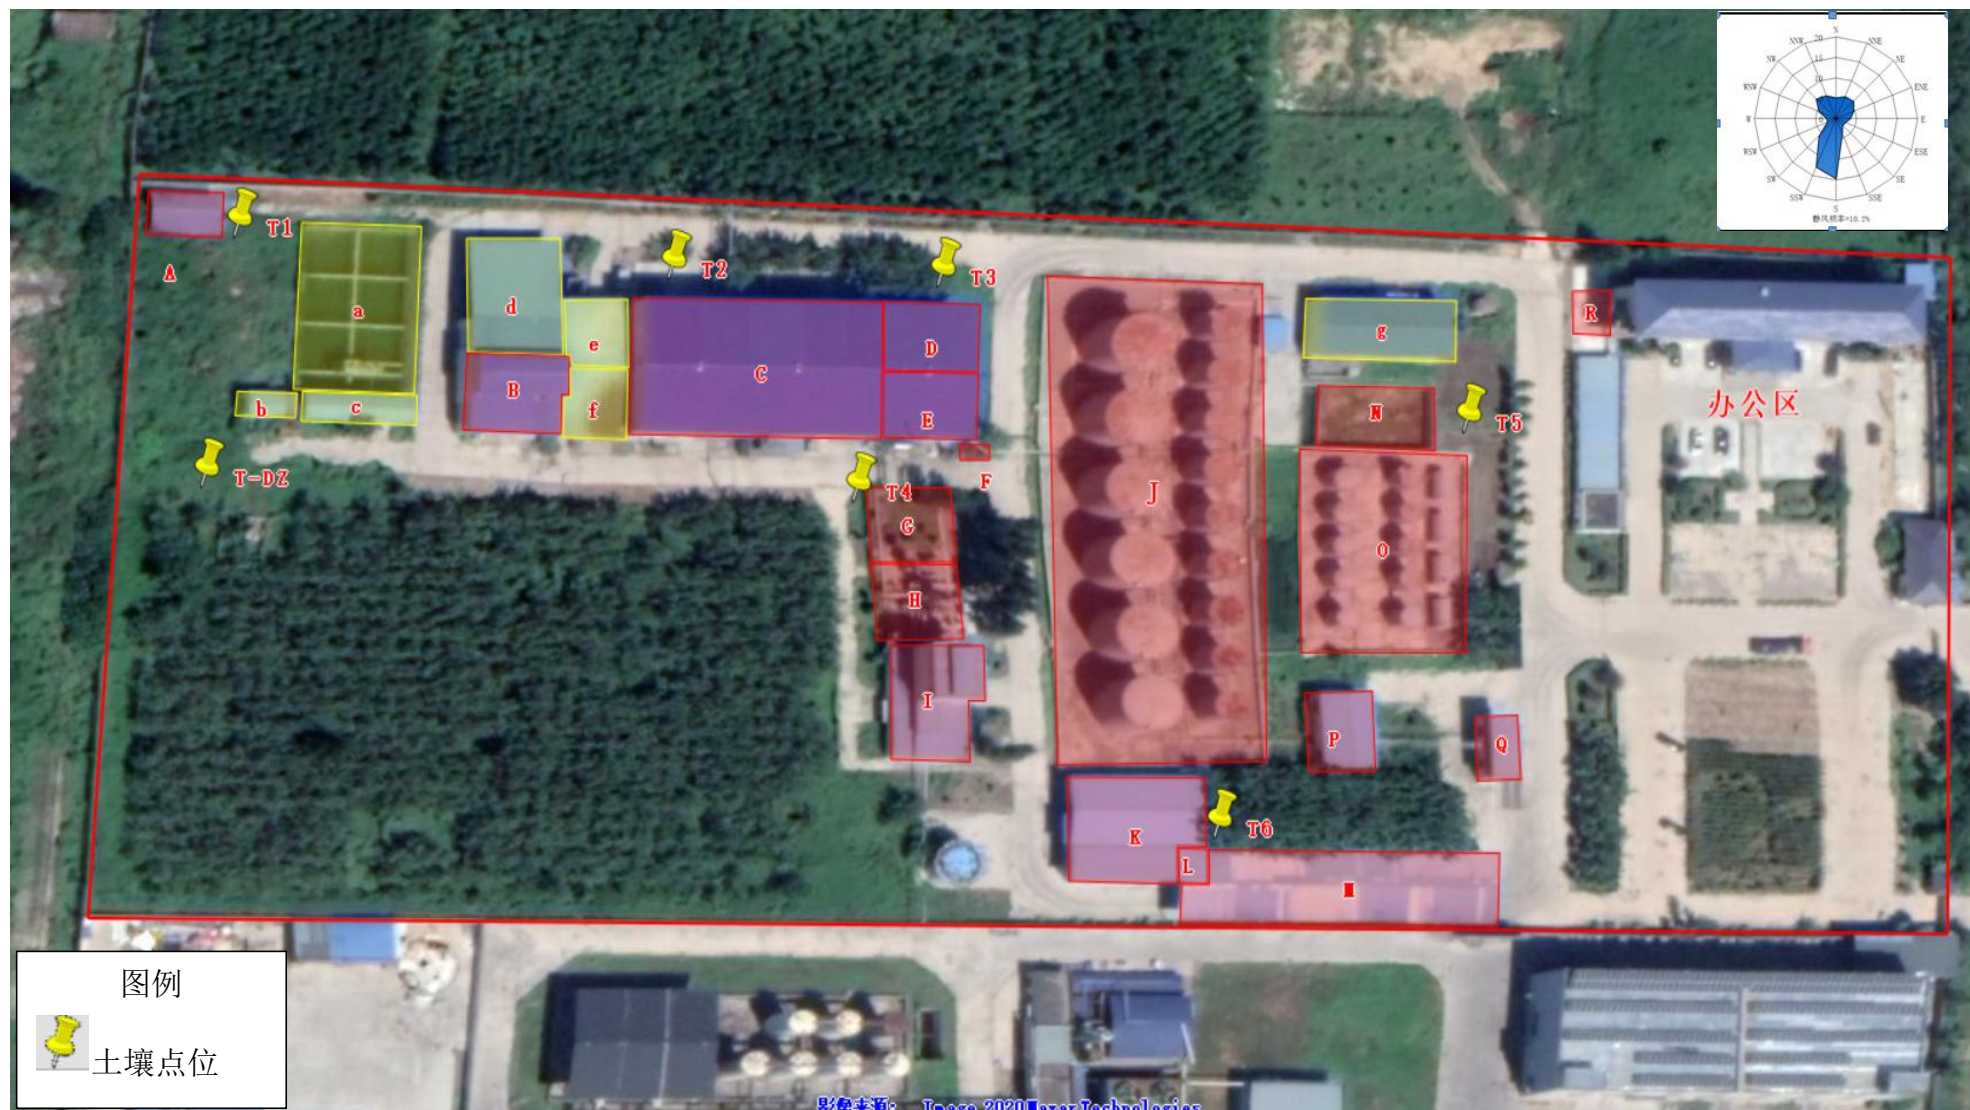
附图一、土壤布点点位图

公司占地面积 39611m<sup>2</sup>（约合 59.4 亩），根据 HJ 25.1 中专业判断布点法，本方案共识别布点区域 6 个：污水处理站、生产车间、I 蒸馏装置、分馏装置区、原料及成品罐区、成品及备用罐区。各区域点位布设情况见下表。

表 5-1 土壤点位布设表

| 布点区域 | 点位编号 | 点位名称 | 位置 | 布点意义 | 采样深度 | 坐标 | 备注 |
| A | T1 | 污水处理站 | 污水处理站东侧裸露土壤 | 重点区域 | 0~0.5m、<br>0.5~1.5m、<br>1.5~3.0m、<br>3~4.5m | E117.822824,<br>N36.824273 | 池深 4m，下游方向不具备作业条件，布点于紧邻污水池裸露土壤 |
| C | T2 | 生产车间 | 生产车间北侧裸露土壤 | 重点区域 | 表层<br>0~0.2m | E117.823638,<br>N36.824203 | / |
| D | T3 | I蒸馏装置、1万吨/高温热载体装置 | I蒸馏装置、1万吨/高温热载体装置北侧裸露土壤 | 重点区域 | 表层<br>0~0.2m | E117.824142,<br>N36.824191 | 同时兼顾I蒸馏装置、1万吨/高温热载体装置特征污染物 |
| G | T4 | 分馏装置区 | 分馏装置区西北裸露土壤 | 重点区域 | 表层<br>0~0.2m | E117.823982,<br>N36.823832 | 同时兼顾分馏装置区、闪蒸装置区、加氢厂房特征污染物 |
| O | T5 | 罐区 | 成品及备用罐区东北角裸露土壤 | 重点区域 | 0~0.5m、<br>0.5~1.5m、<br>1.5~3.0m | E117.825125,<br>N36.823946 | 原料及成品罐区处不具备作业条件，该点同时兼顾原料及成品罐区特征污染物 |
| L | T6 | 危废仓库 | 危废仓库东北角裸露土壤 | 重点区域 | 表层<br>0~0.2m | E117.824658,<br>N36.823267 | / |

| 对照点 | T-DZ | 对照点 | 预留空地裸露土壤 | 清洁土壤 | 表层0~0.2m | E117.822763,<br>N36.823855 | 污染物迁移上游方向 |

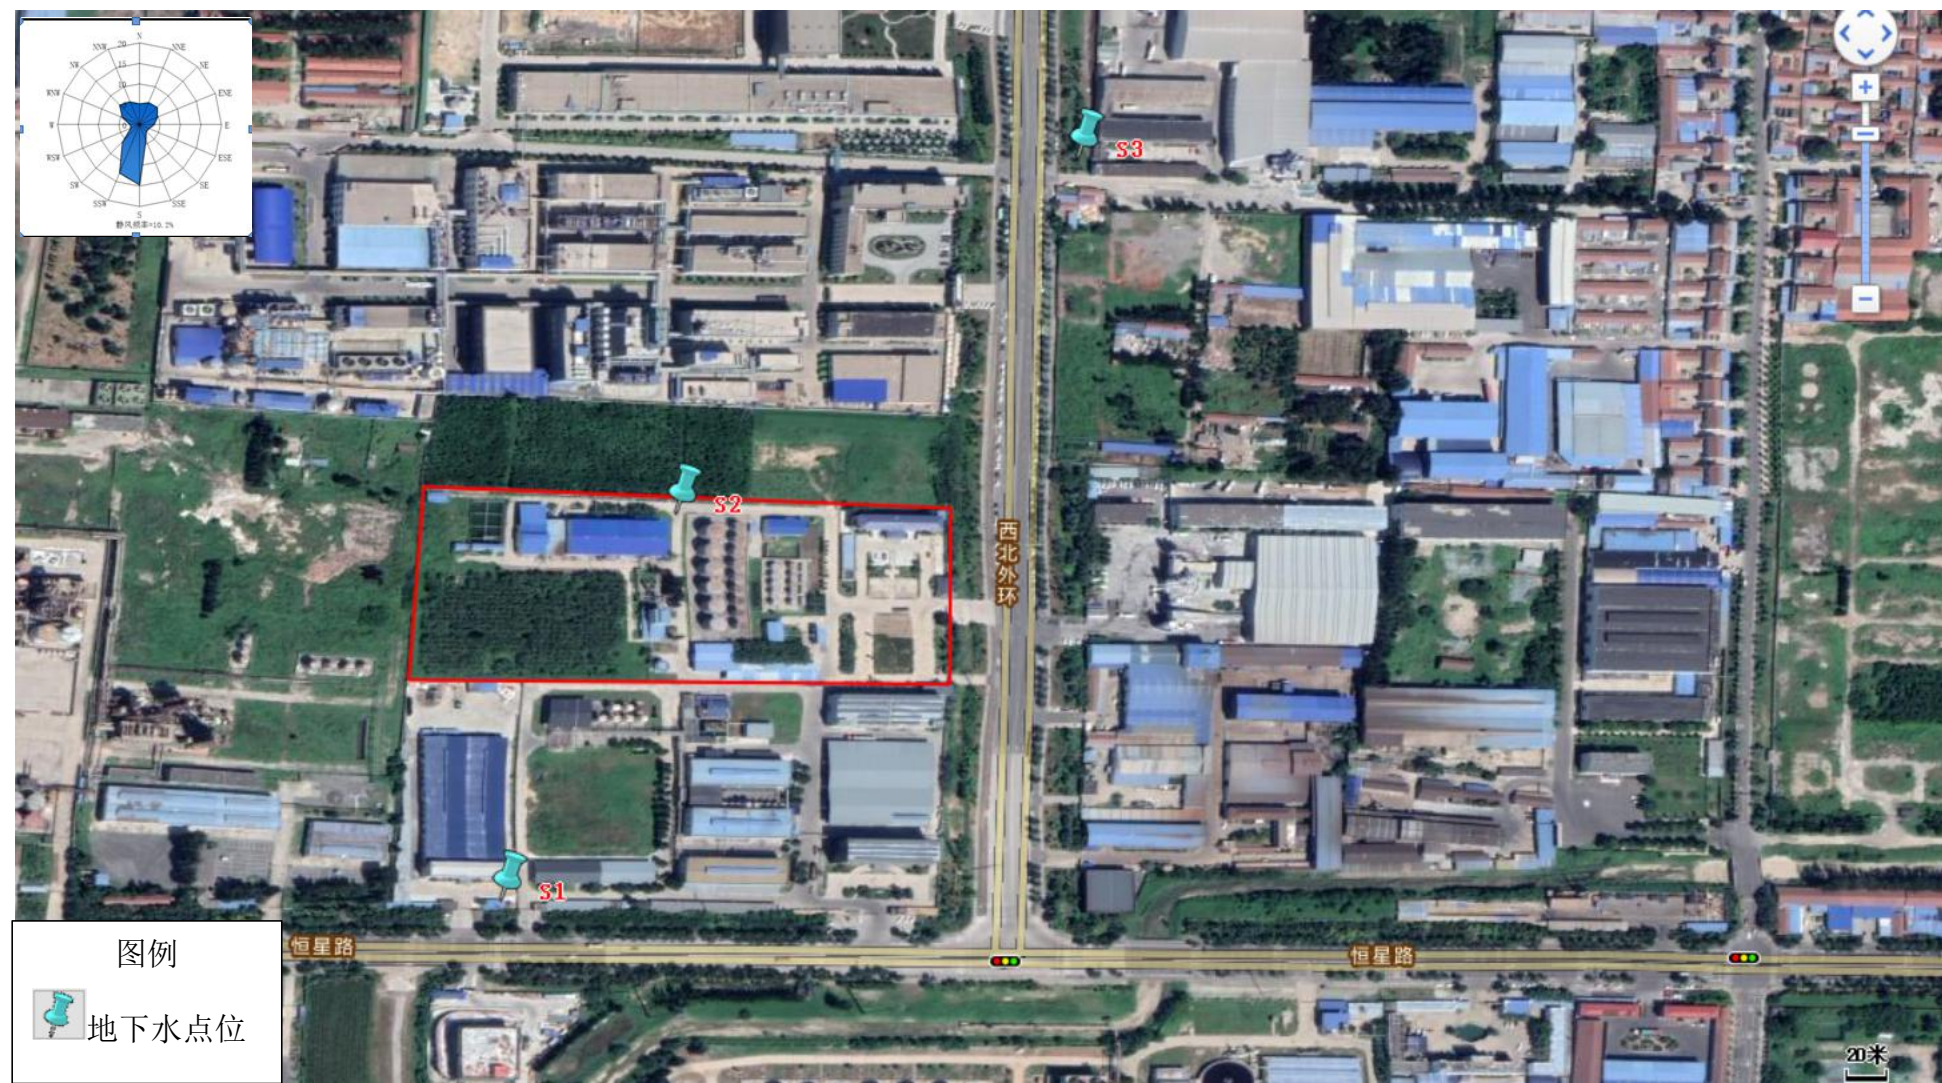
附图二、地下水布点点位图

考虑当地地下水流向为南向北，则布点区域选择为尽可能靠近污染点的地下水下游方向。另外需布设地下水上游和下游监测对照点。故地下水总共布设3个点位：①上游对照点、②罐区、③下游监测点。

表 5-2 地下水监测布点一览表

| 点位编号 | 点位名称 | 位置 | 布点意义 | 坐标 | 备注 |
| S1 | 上游对照点 | 金鲁生物西南侧 | 监测企业上游地下水水质 | E117° 49' 17.52"<br>N36° 49' 10.02" | 利用上游企业现有监测井，井深 55m |
| S2 | 污染监测点 | 企业厂区内现有监测井 | 监测企业企业内特征污染物对地下水水质影响 | E117° 49' 52.86"<br>N36° 49' 27.53" | 利用企业现有监测井，井深 40m |
| S3 | 下游监测点 | 利尔斯新材料 | 监测企业下游地下水水质 | E117° 50' 5.23"<br>N36° 49' 43.53" | 利用下游企业现有监测井，井深 40m |
